oudheidkundig verslag

Eerste en Tweede Kwartaal

OUDHEIDKUNDIG VERSLAG

EERSTE EN TWEEDE KWARTAAL 1927.

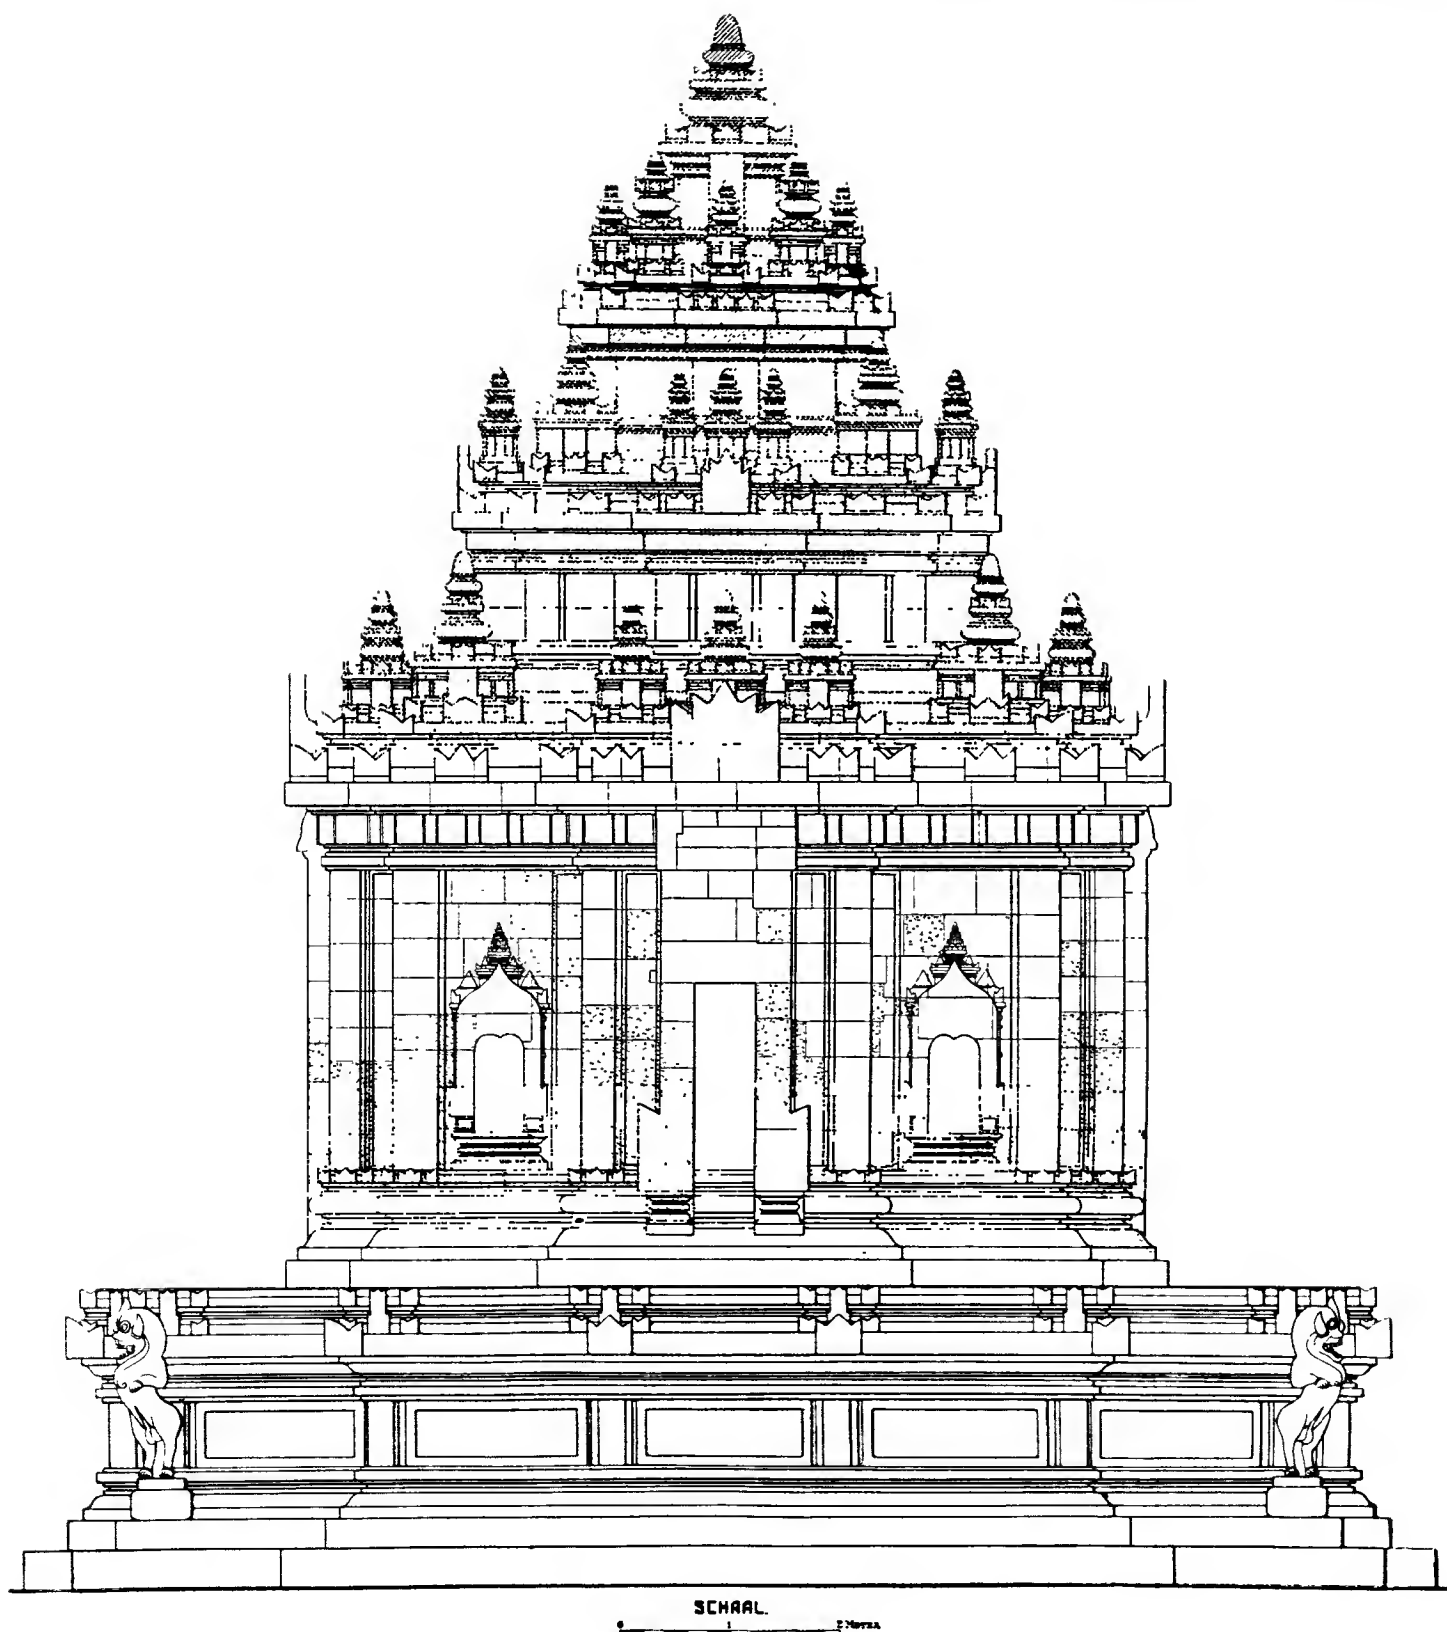
Tjandi Ngawen, Tempel no. II.

West-aanzicht.

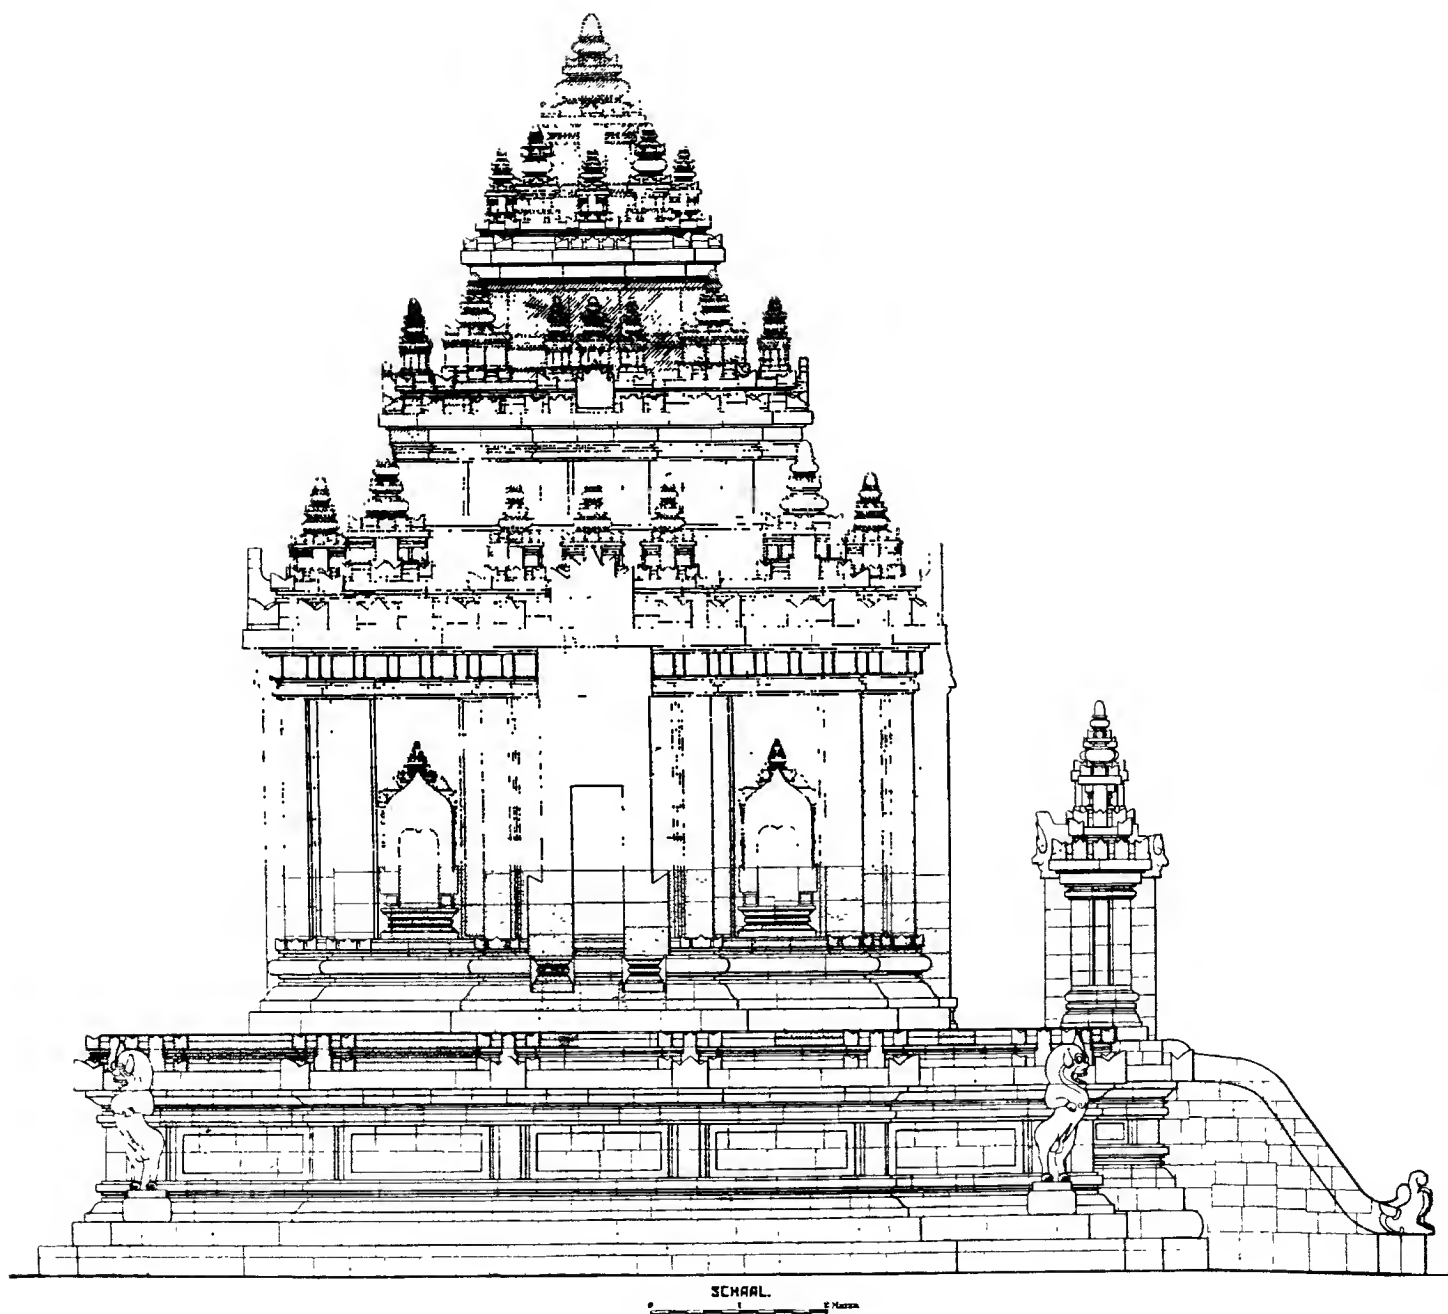
Tjandi Ngawen, Tempel no. II.

Zuid-aanzicht.

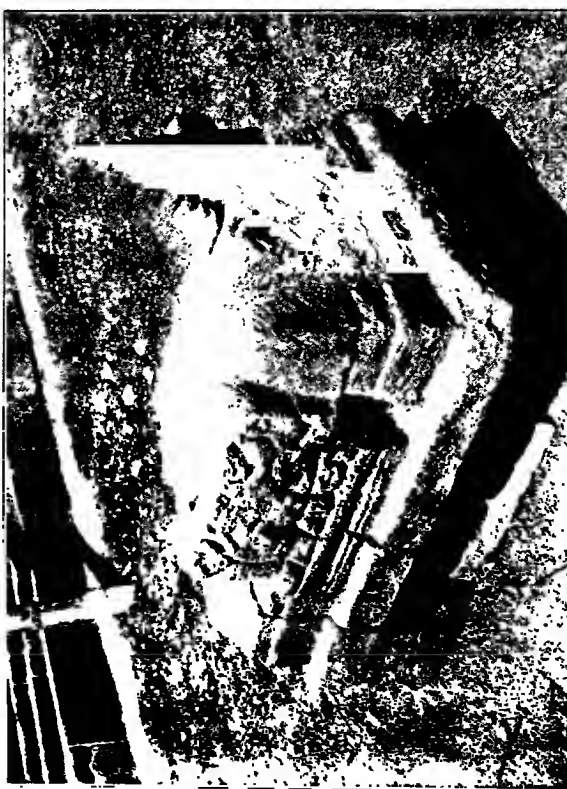
a. Hoofddagob op den grond opgesteld. b. Voetstuk met pinakel op den grond opgesteld. c. Voetstuk om de kleine dagob op den N. W. hoek op den grond opgesteld. d. Fragment van den leering op den Z. W. hoek op den grond opgesteld.

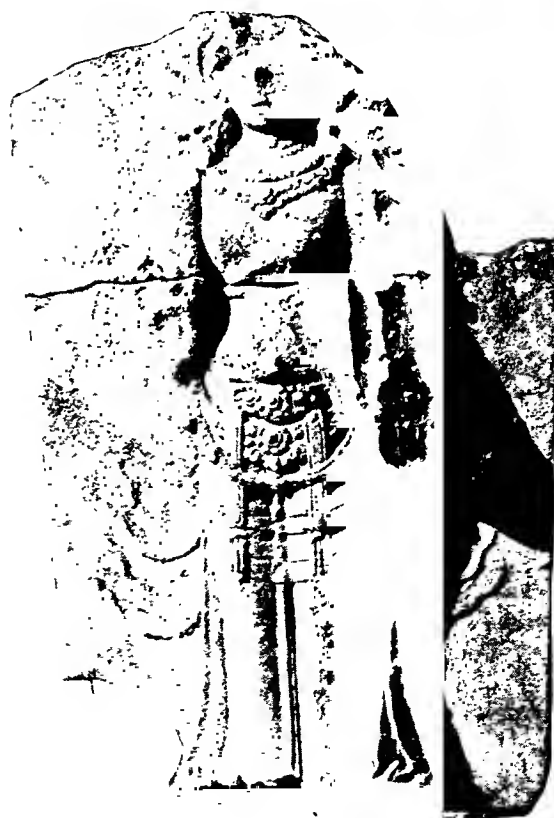
Tjandi Singasari,

a. Spuier-kop (zijaanzicht). b. Spuier-kop (vóóraanzicht). c. Steenen godenbeeldje. d. Steenen godenbeeldje.

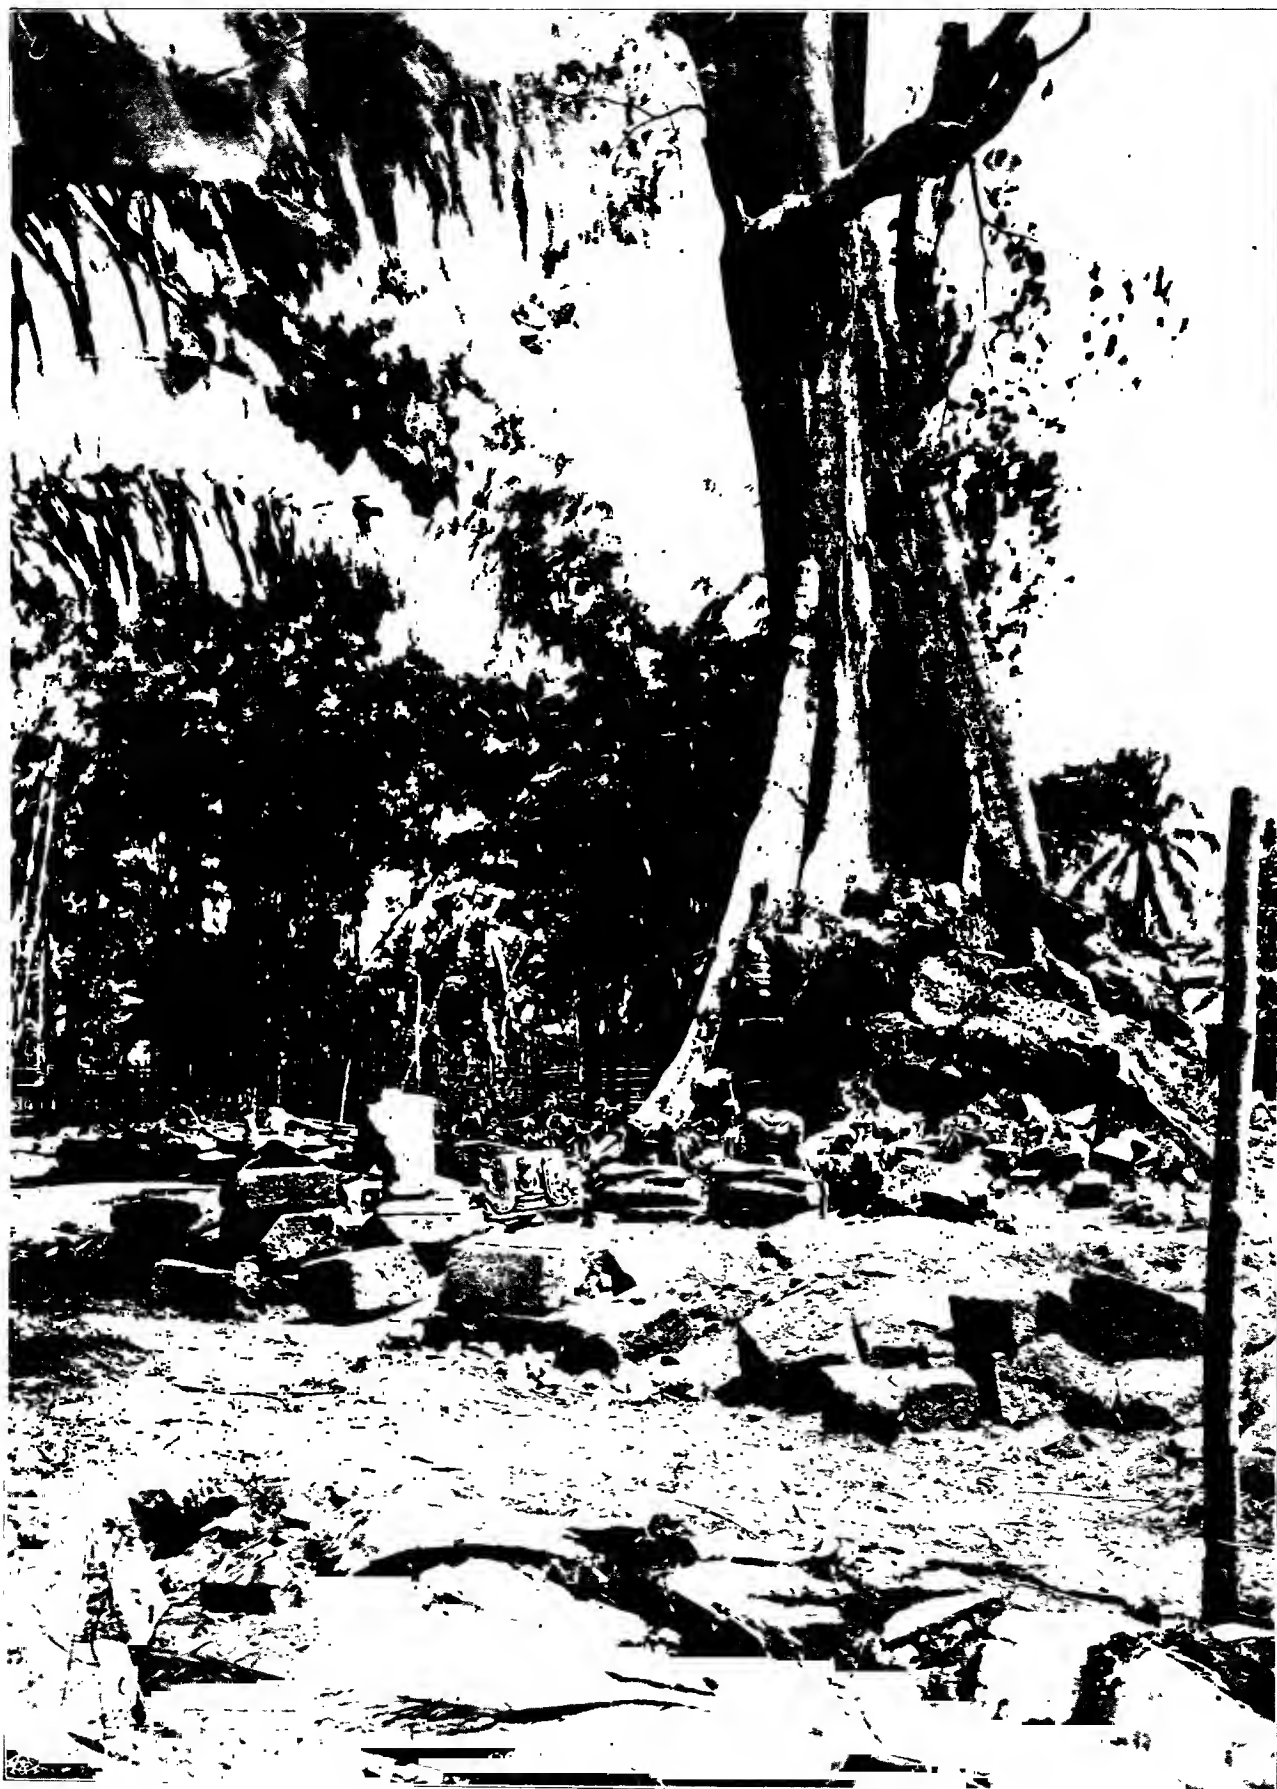
*Tjandi Merak,
distr. Karangnongko, afd. Klaten, vóór de ontgraving.*

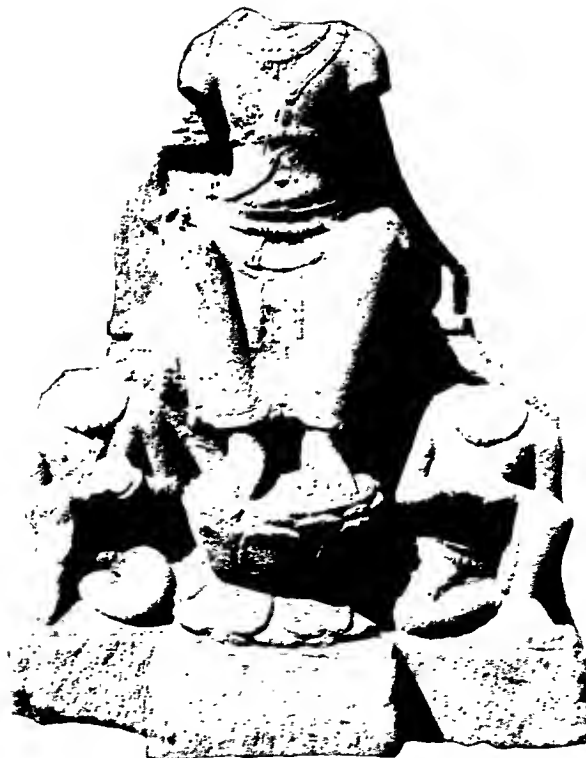
Tjandi Merak,

- a. Doergabeeld in fragmenten, gevonden aan de Noordzijde. b. Steenen Ganęa.
c. Beeldje aangetroffen op den Zuidelyken bijtempel.*

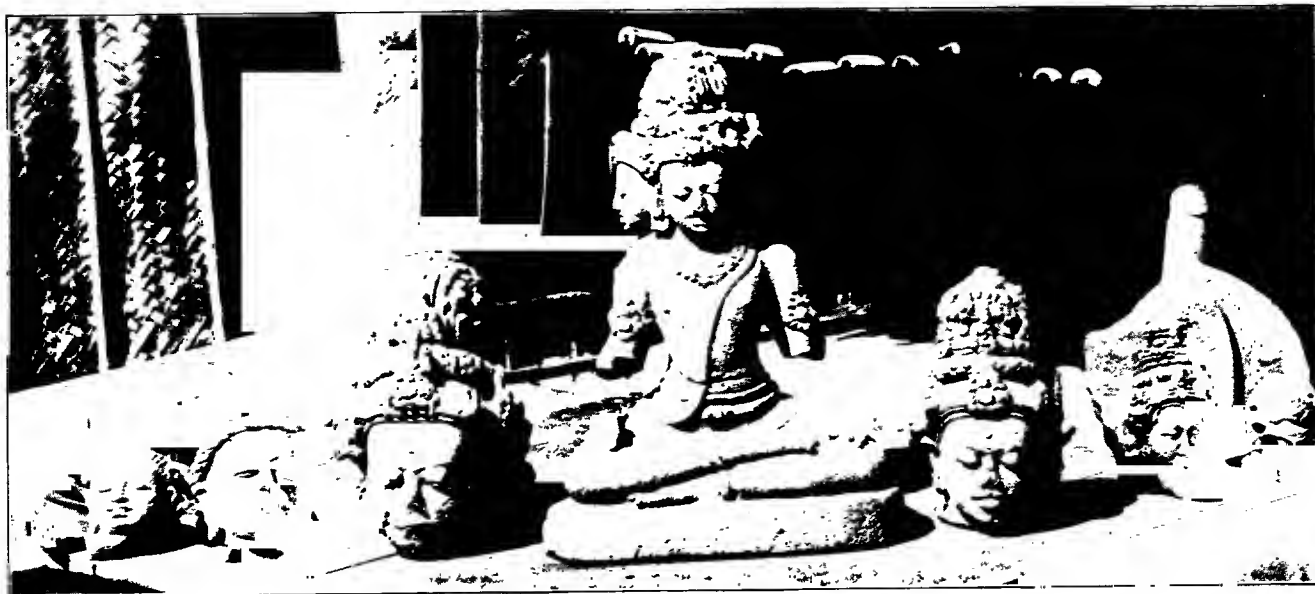
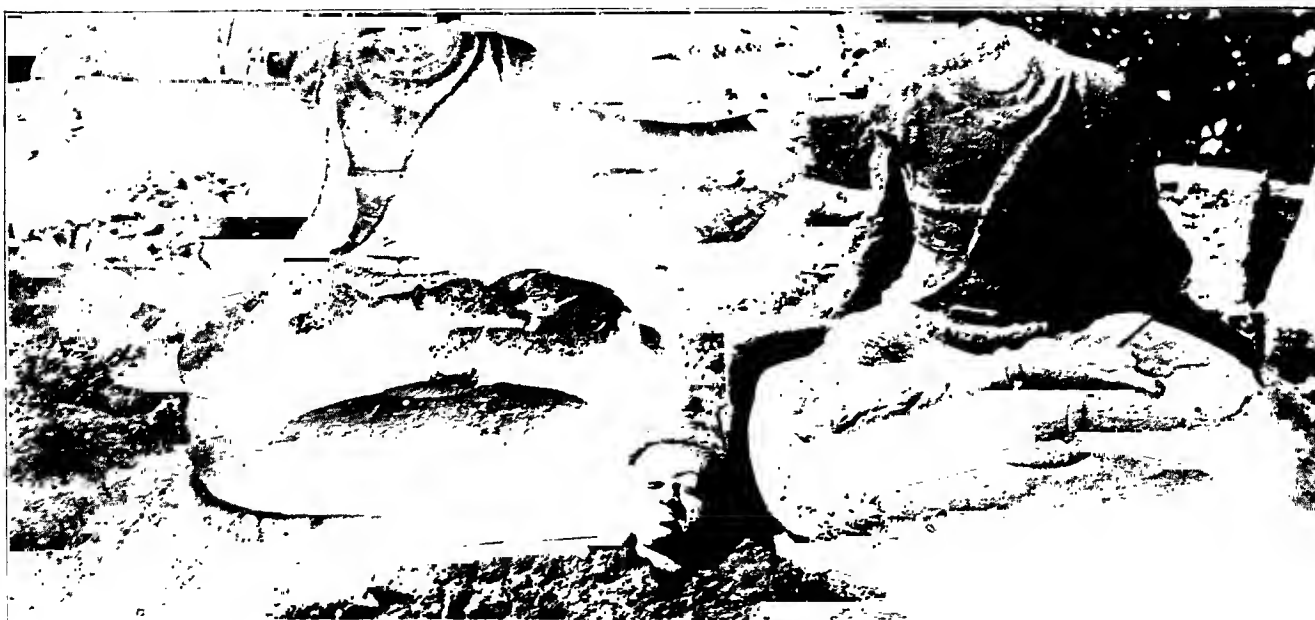
- a. Beeldfragmenten gedurende de ontgraving in den grond aangetroffen. b. Beelden met beeldkopje.
c. Celafsluiting sluitsteen? Onderzijde. d. Celafsluiting sluitsteen? Bovenzijde.*

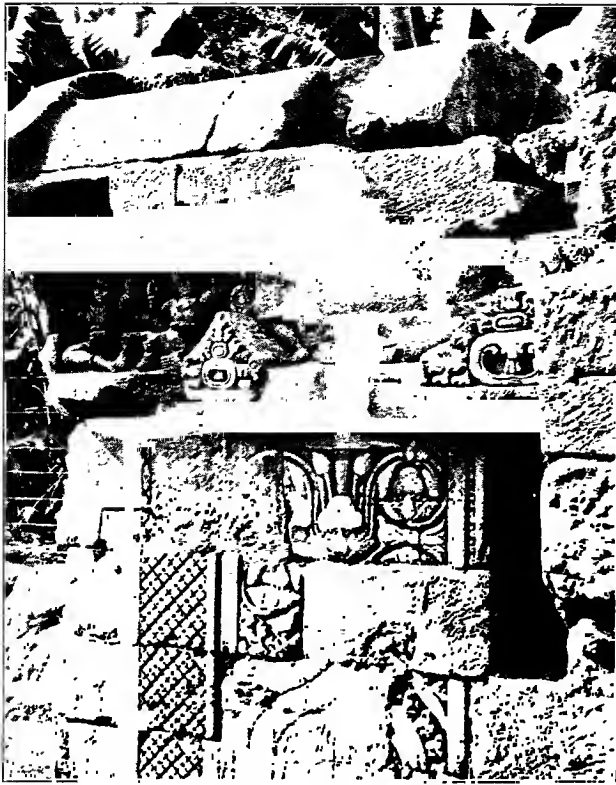
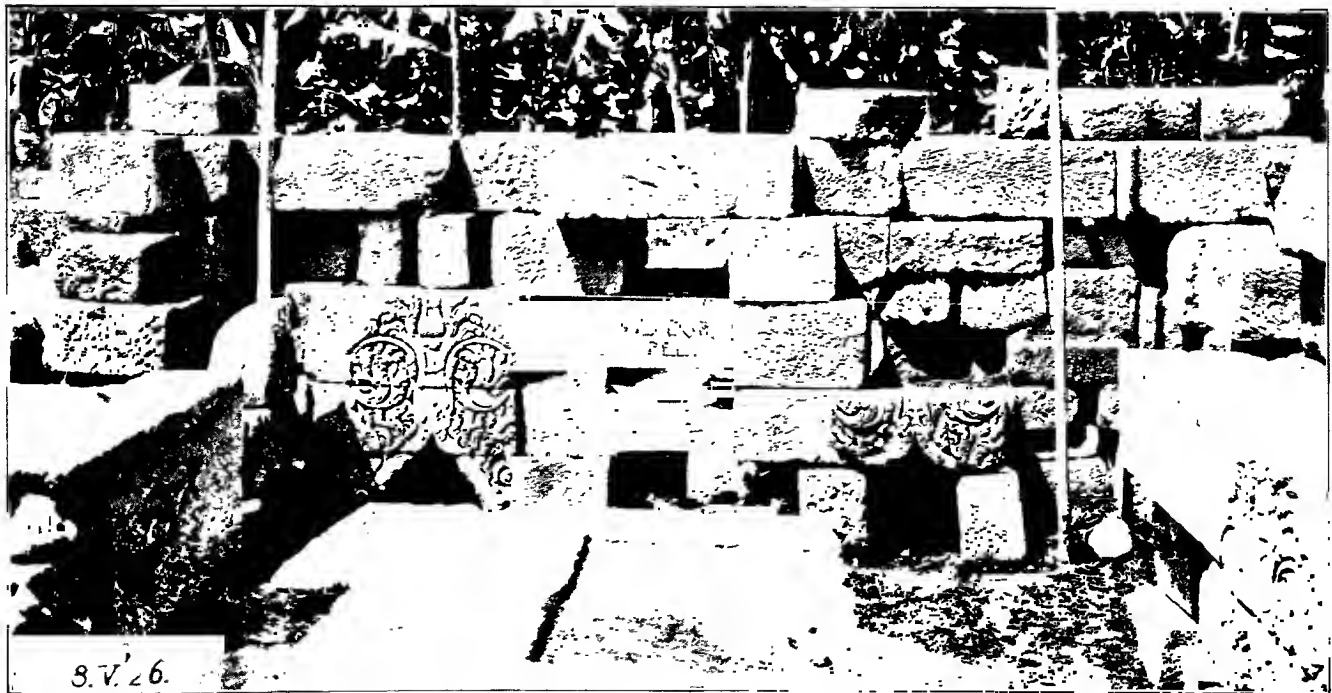
Tjandi Merak,

a. Voorportaal. Noordzijde. Detail. Op den beganen grond. b. Dorpel van het portaal met afteekening van de wijde van den doorgang. c. Het inwendige van de celta (fragmenten op den grond gesteld).

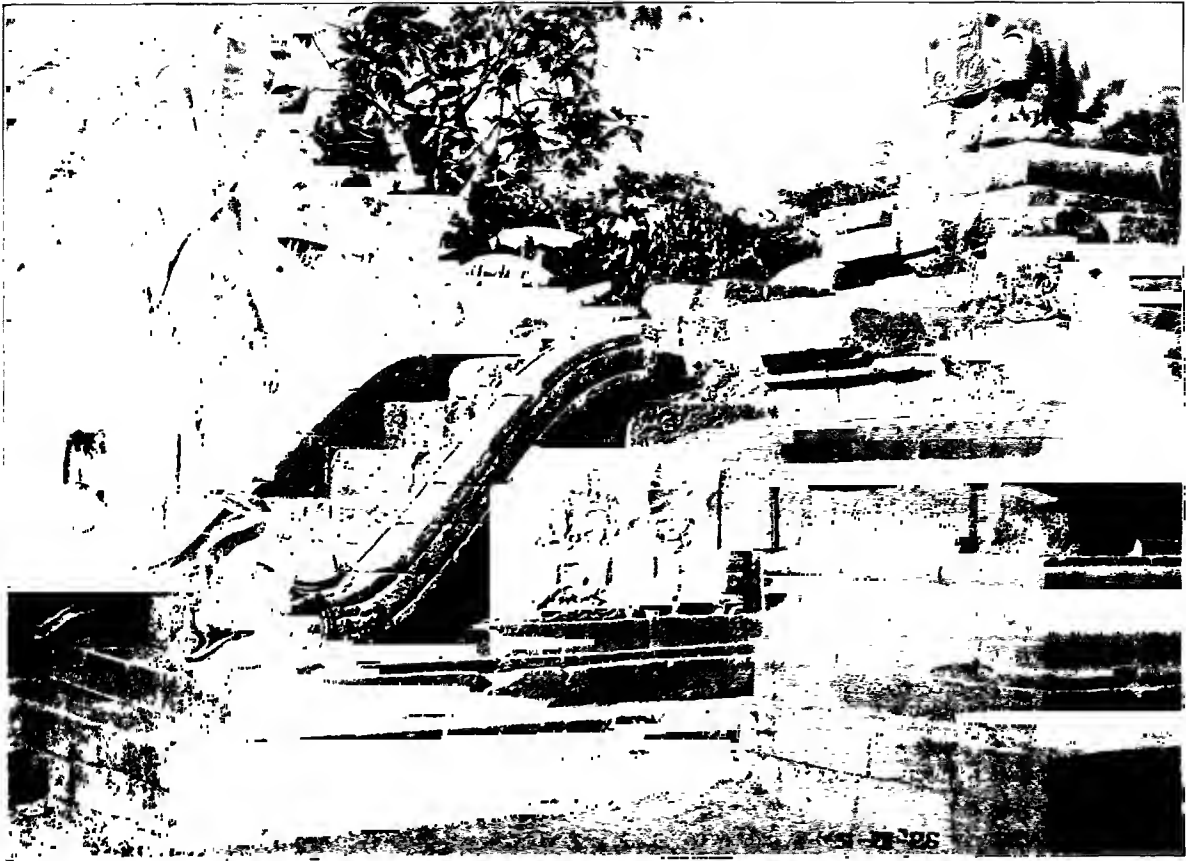
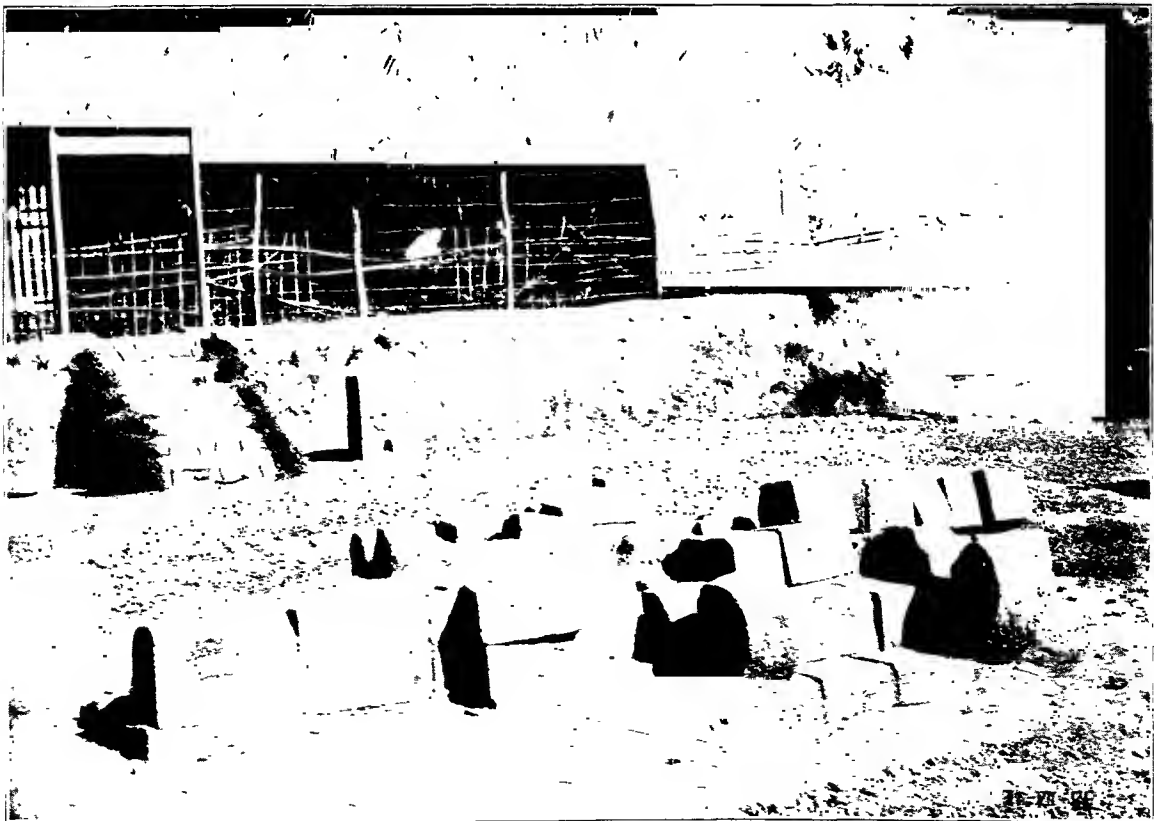
*Tjandi Merak,
afd. Klaten.*

- a. Noorder-trapsteugel met tempelhoek. Noord-Oost-onoerbouw en gedeelte basement.
b. Fragmenten van poortgebouwtje aan de Westzijde.*

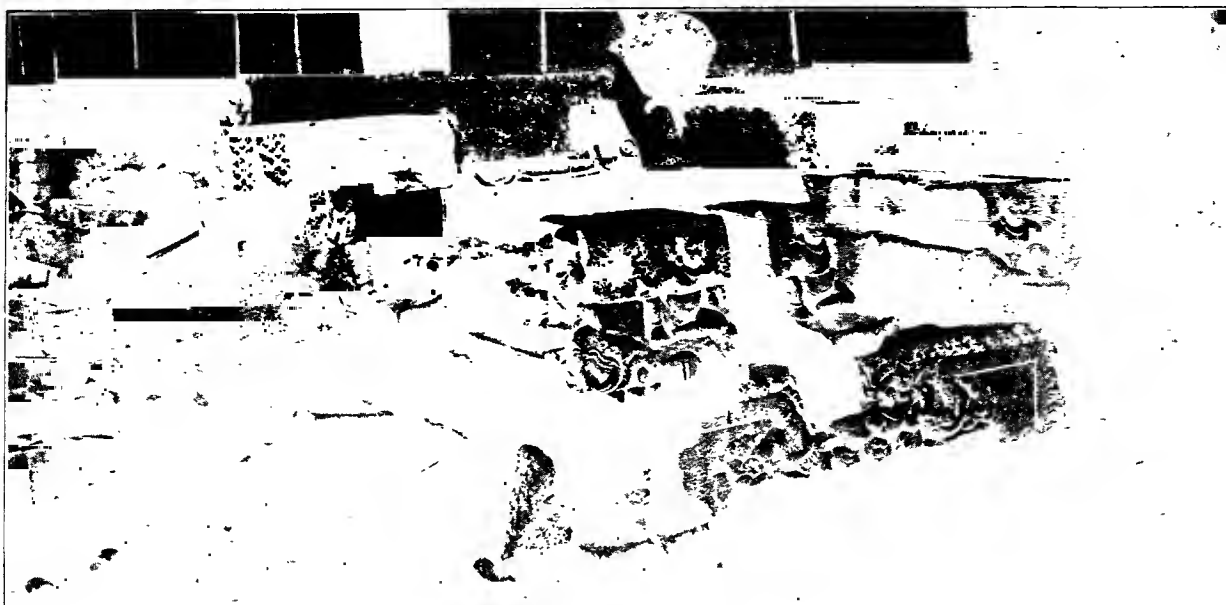
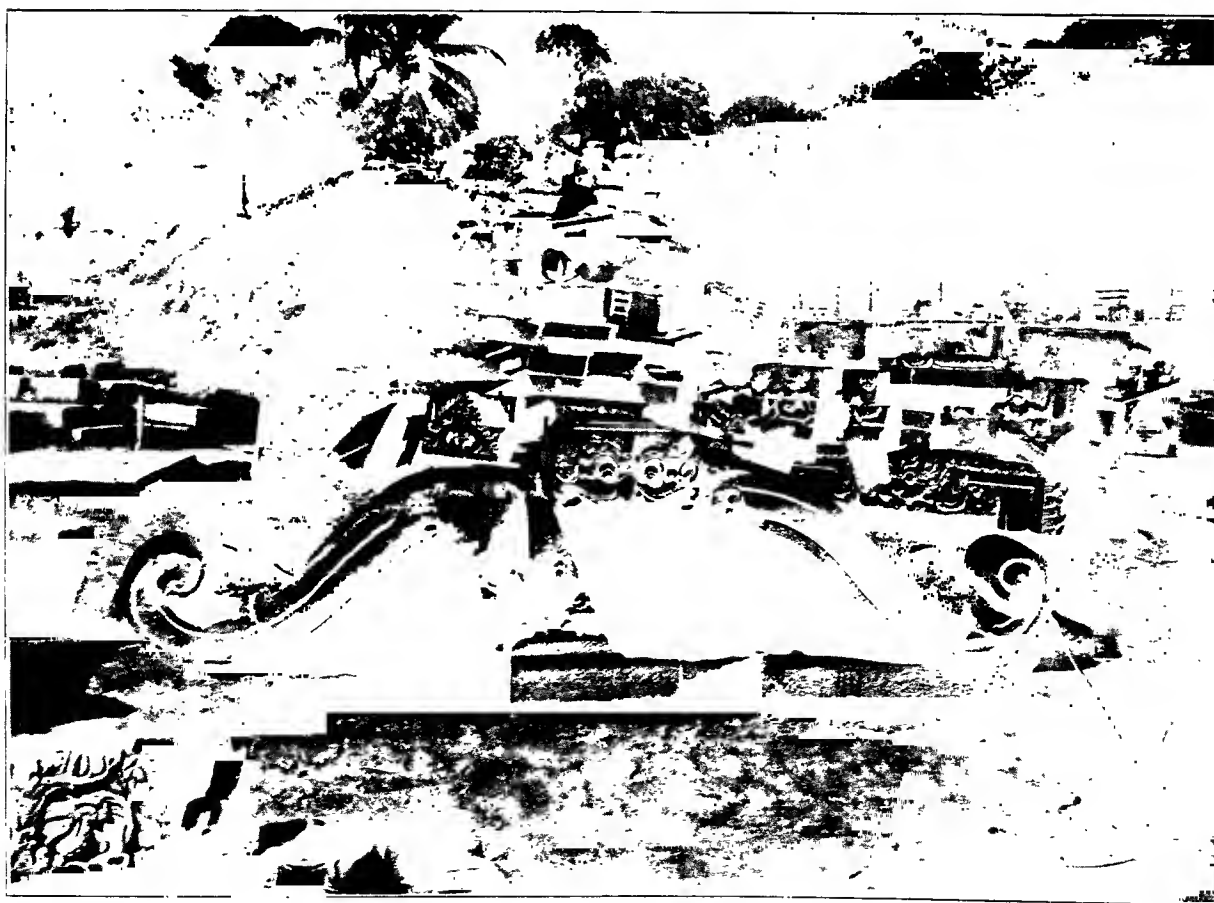
Tjandi Merak,

- a. Fragmenten op den beganen grond. Voorportaal. Zuid-Oost. Bij B dorpel naar de cella.
 b. Fragmenten op den beganen grond. Voorportaal. Bekroning boven den buitendorpel I.

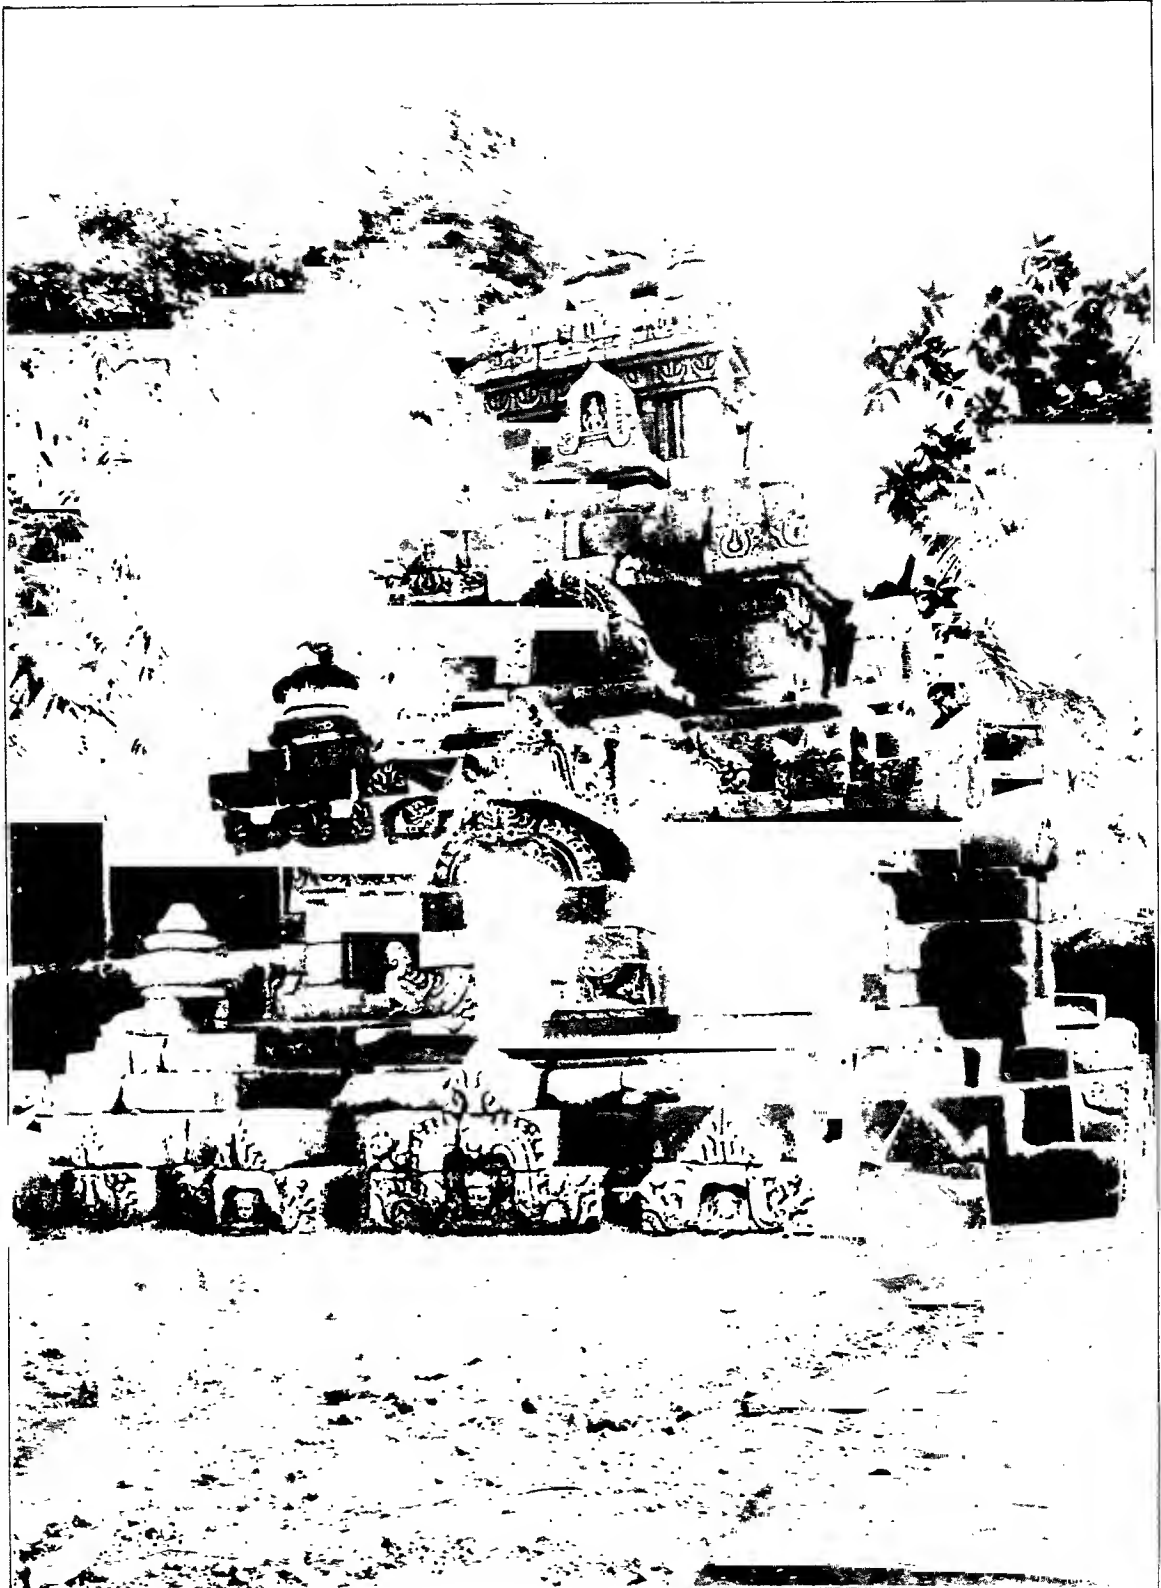
Tjandi Merak,

Bekroning. Op den beganen grond.

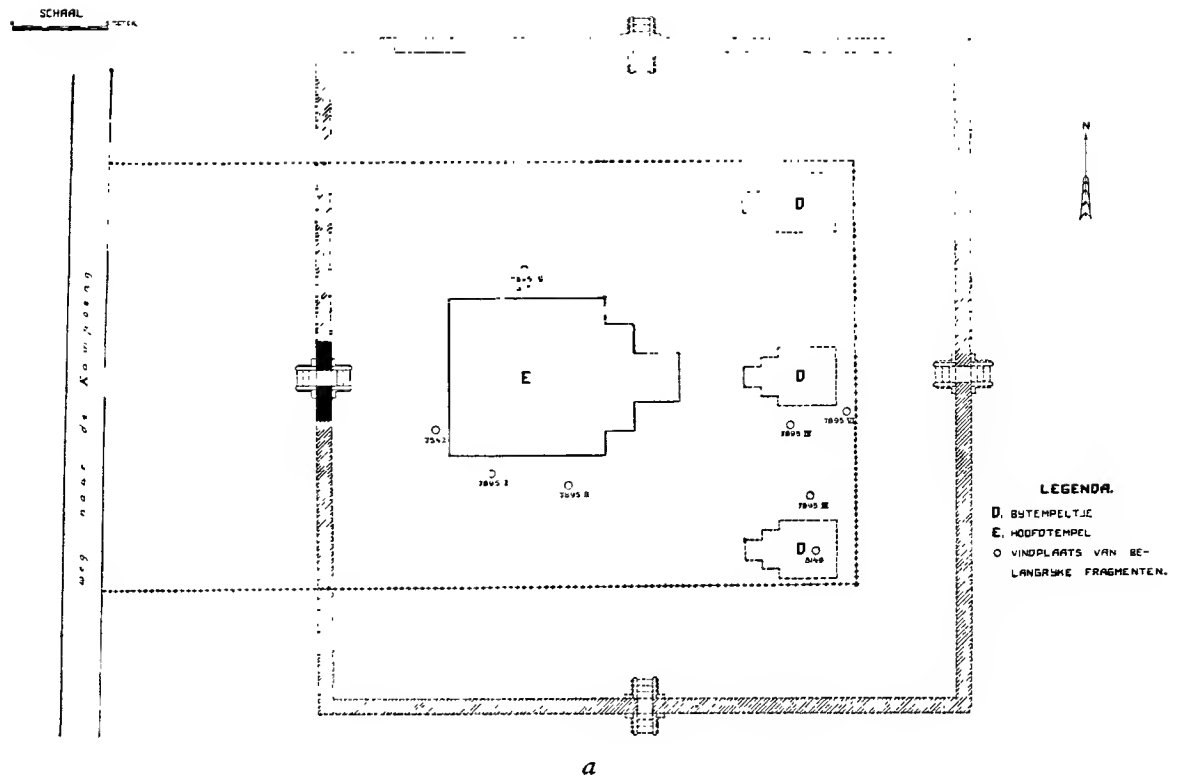
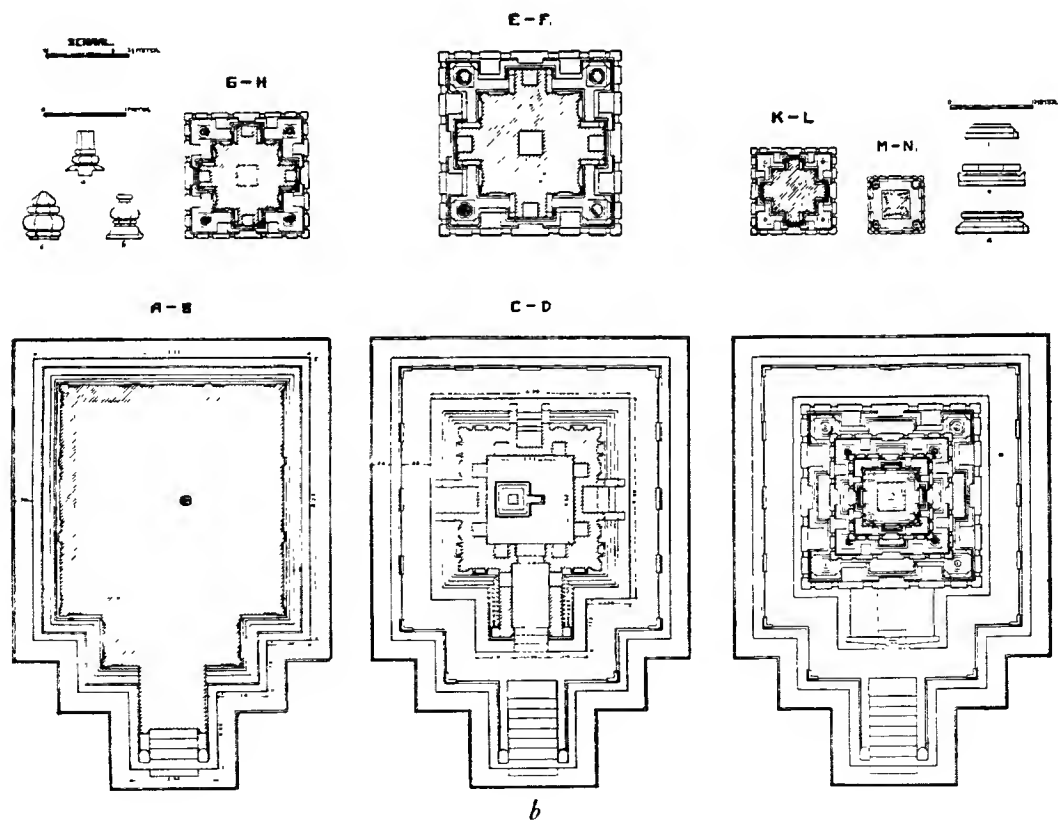
Tjandi „Merak”

a. Situatie. b. Doorsneden- en Boven-aanzicht.

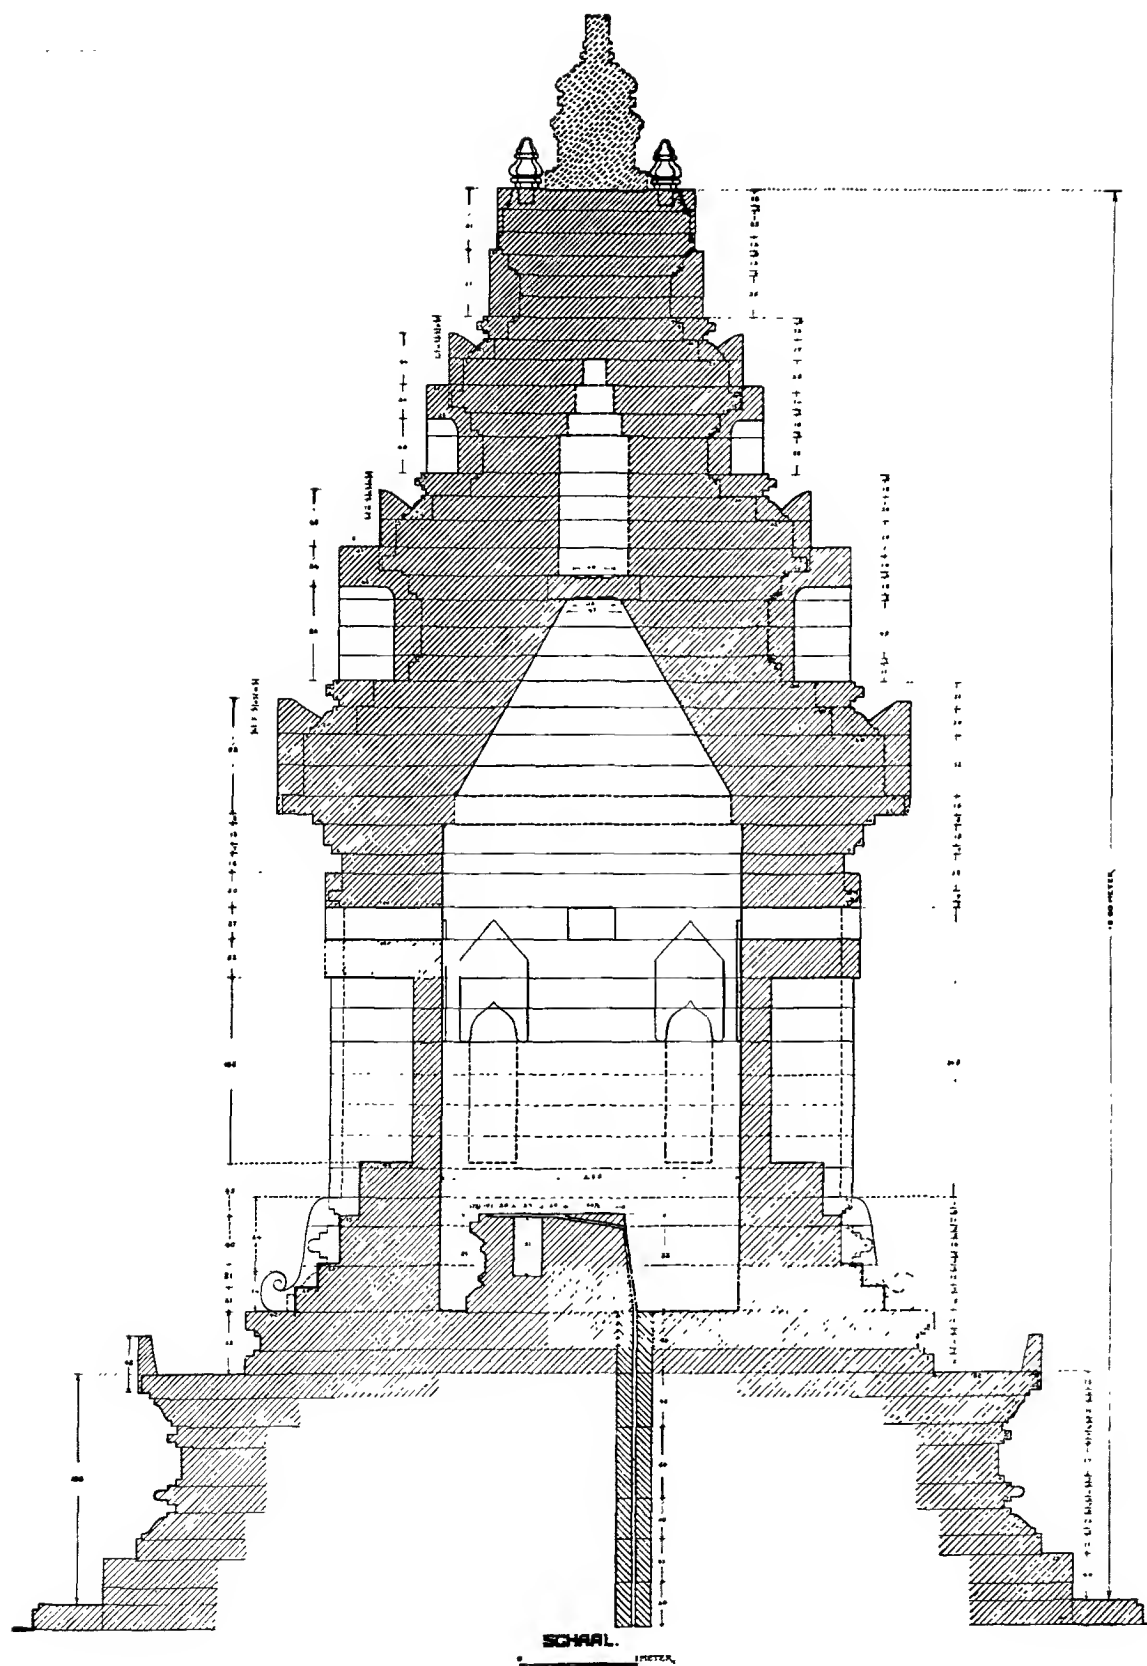
Tjandi „Merak”
Doorsnede: Noord-Zuid.

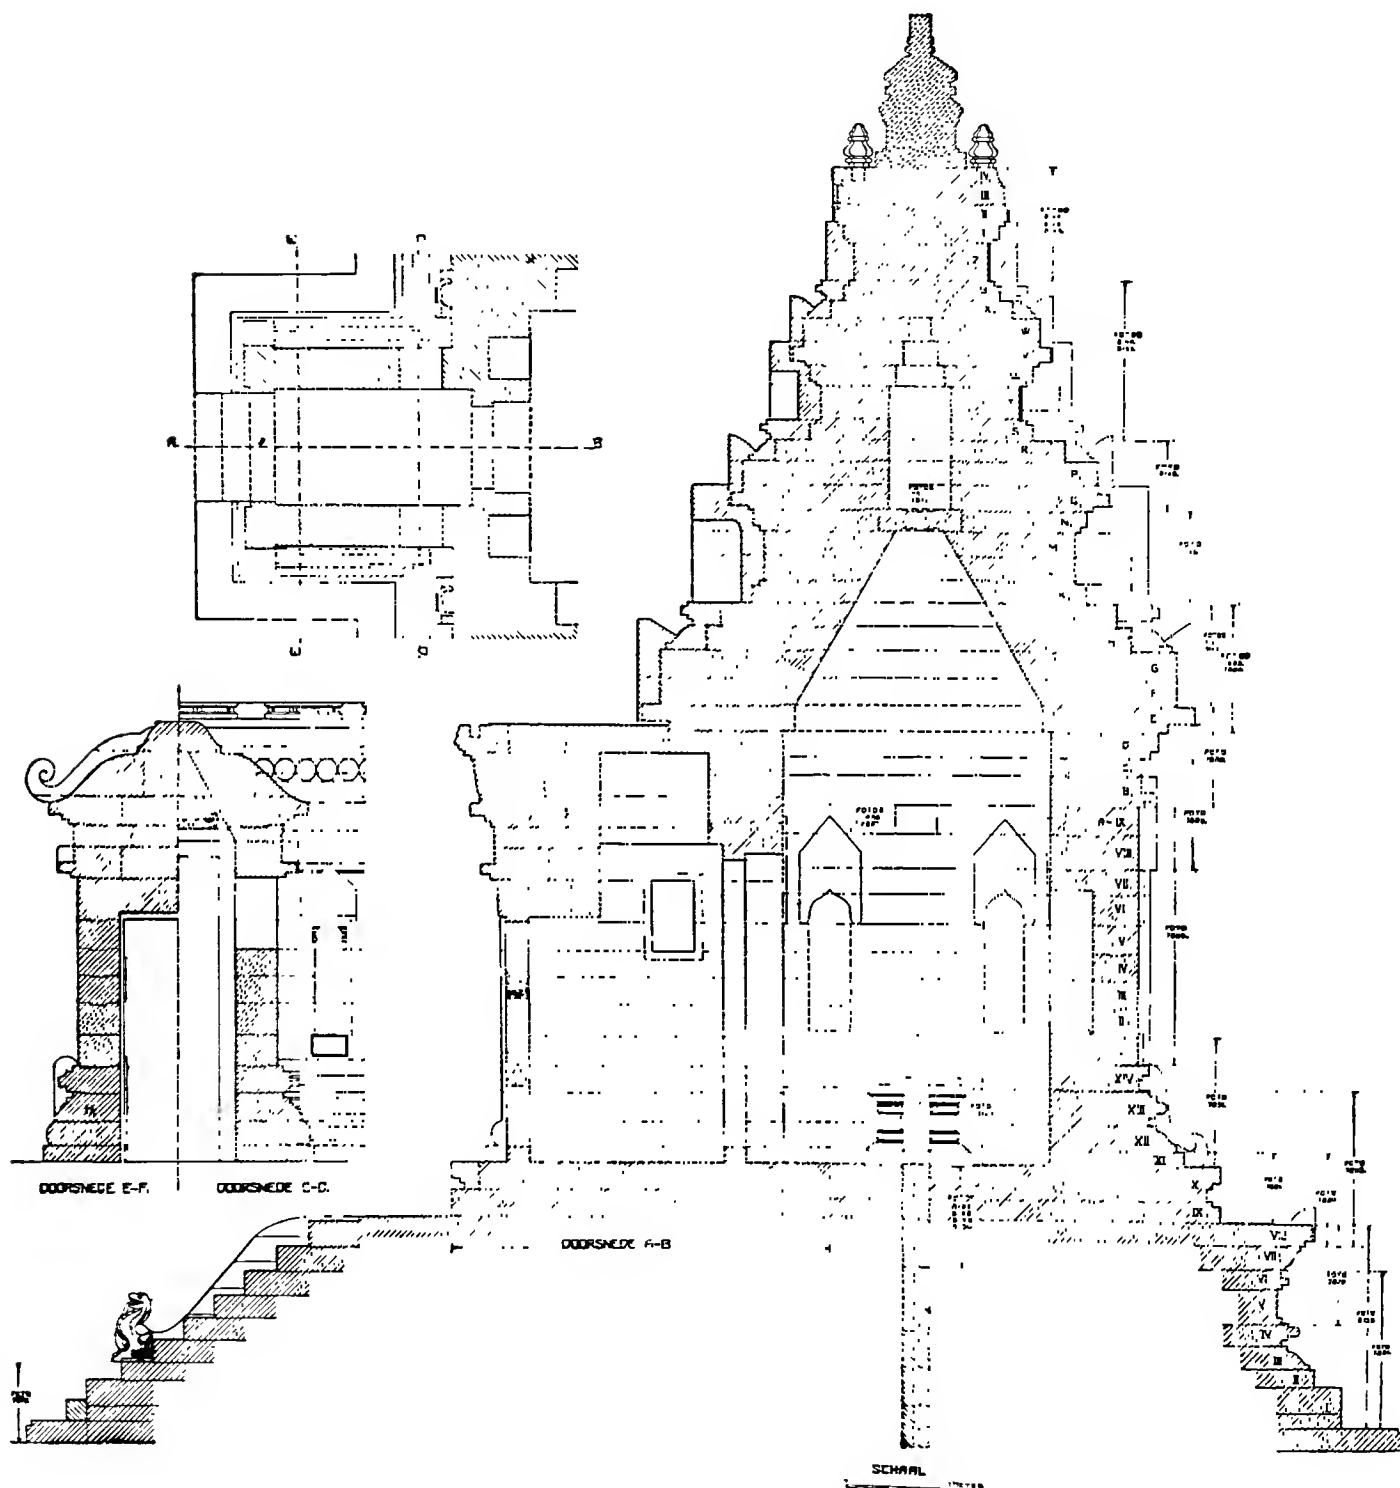
Tjandi „Merak”
Doorsnede : Oost-West.
